## Algunos Efectos Proximales y Distales por Acumulación de la Ceniza: Volcán Turrialba.

(Reporte de campo: 22-24 de setiembre de 2016)

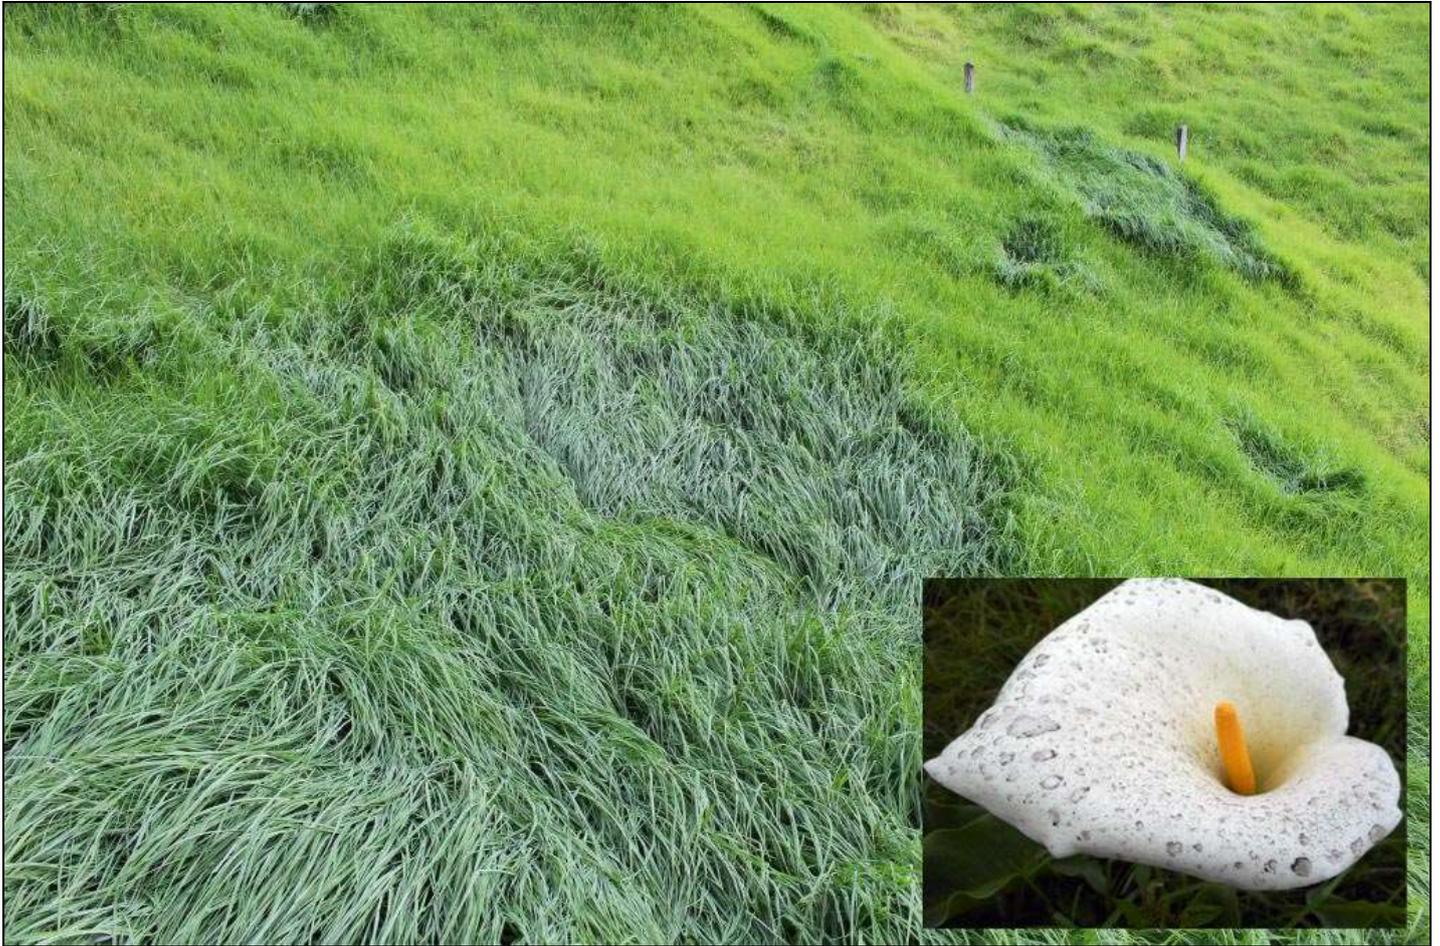
La figura 1 muestra efectos en el pasto de los materiales ahí depositados durante la erupción del 19 de setiembre. Debido a las lluvias del día anterior la gruesa capa (según los vecinos hasta de 3cms) fue lavada rápidamente e incorporada al suelo. En los sectores cultivados de papa se notó un ligero marchitamiento de las hojas aunque también los vecinos agregan que en eventos similares en pocos días observan más beneficio que daño. El sector visitado (Bajos de San Gerardo Norte, inmediaciones de Finca Volio) se encuentra a unos 9 kms al oeste del volcán Turrialba lo que lo hace vulnerable a los vientos prevalecientes cargados de gases y cenizas. Aunque el impacto en agricultura y ganadería es directo hasta ahora han podido sortear los múltiples episodios adversos generados por el volcán. Fig. 1.

Fig.1. Potrero cerca de Finca Volio mostrando aplastamiento del pasto por emplazamiento de ceniza. La cala inserta muestra aportes mínimos de la erupción del 22 de setiembre.

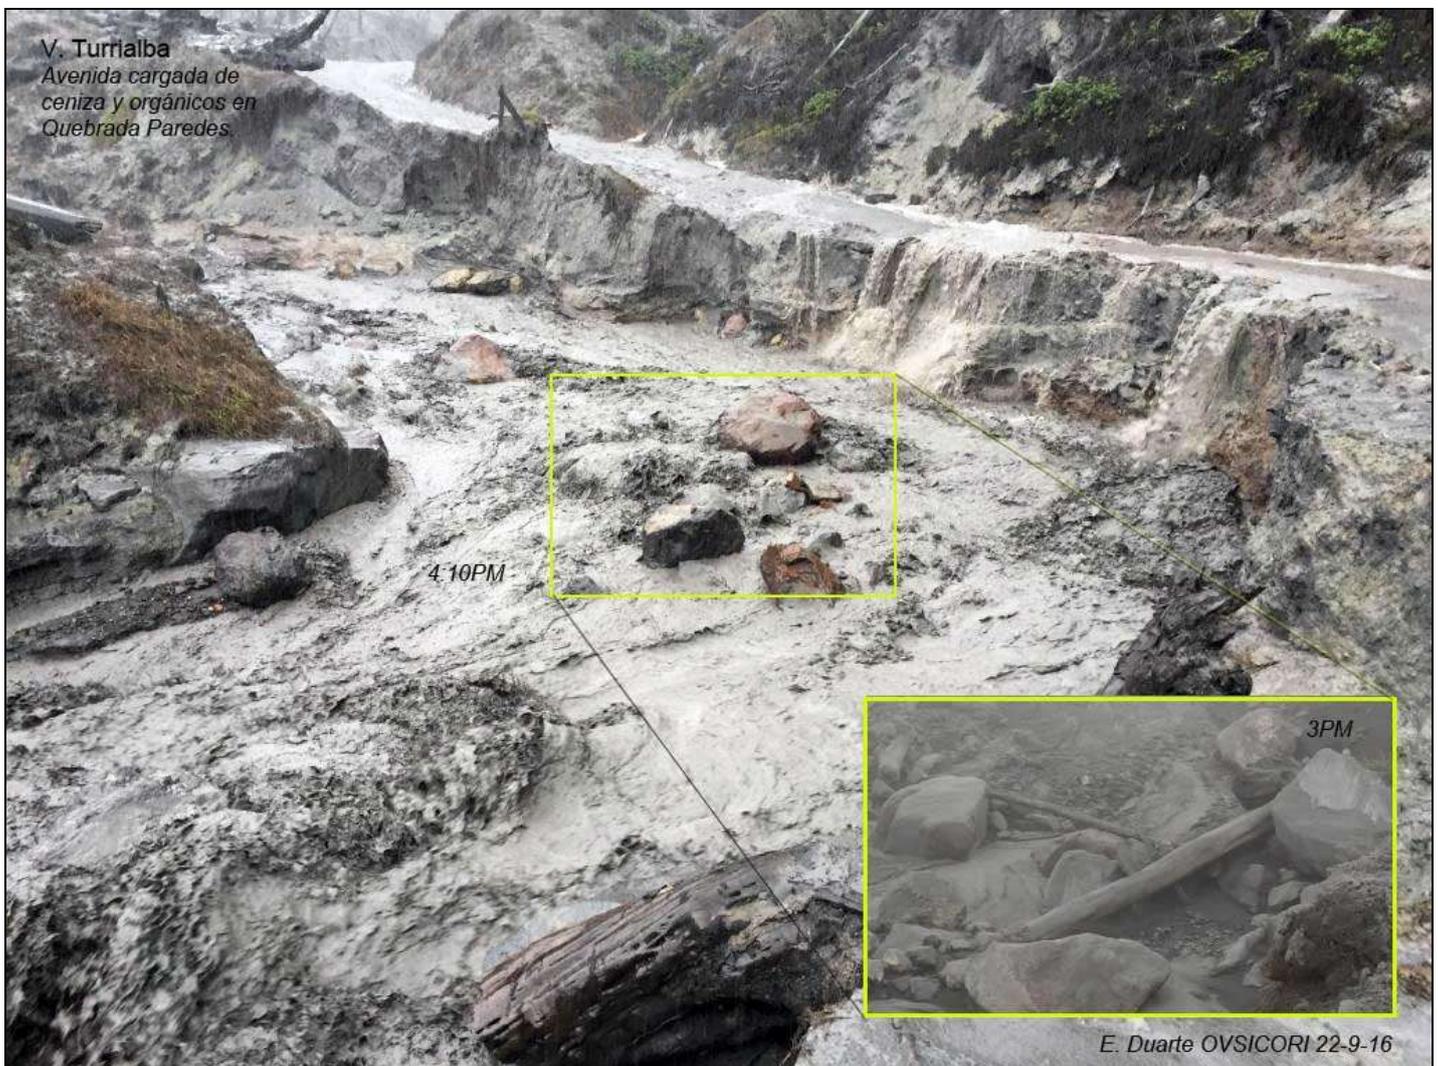
Lo mismo no ocurre en el sector de Quebrada Paredes donde el deterioro acumulado es total. En el momento de la visita no había ocurrido lluvia por lo que se pudo estimar hasta 3cms de ceniza fresca. En corto tiempo las condiciones, por la tarde, cambiaron y la lluvia se presentó repentina e intensa. En poco menos de 40 minutos el cauce seco se cargó con un flujo de agua y ceniza de aproximadamente 1.5m de profundidad y con capacidad hidráulica de arrastrar troncos y grandes rocas. La pasta sobresaturada de sedimentos se movía rápidamente cauce abajo para producir una impresionante cascada (de unos 200m) al caer al Rio Toro Amarillo. Ver Fig. 2.

Fig. 2. Cambio brusco de las condiciones en el caudal debido a la lluvia intensa.

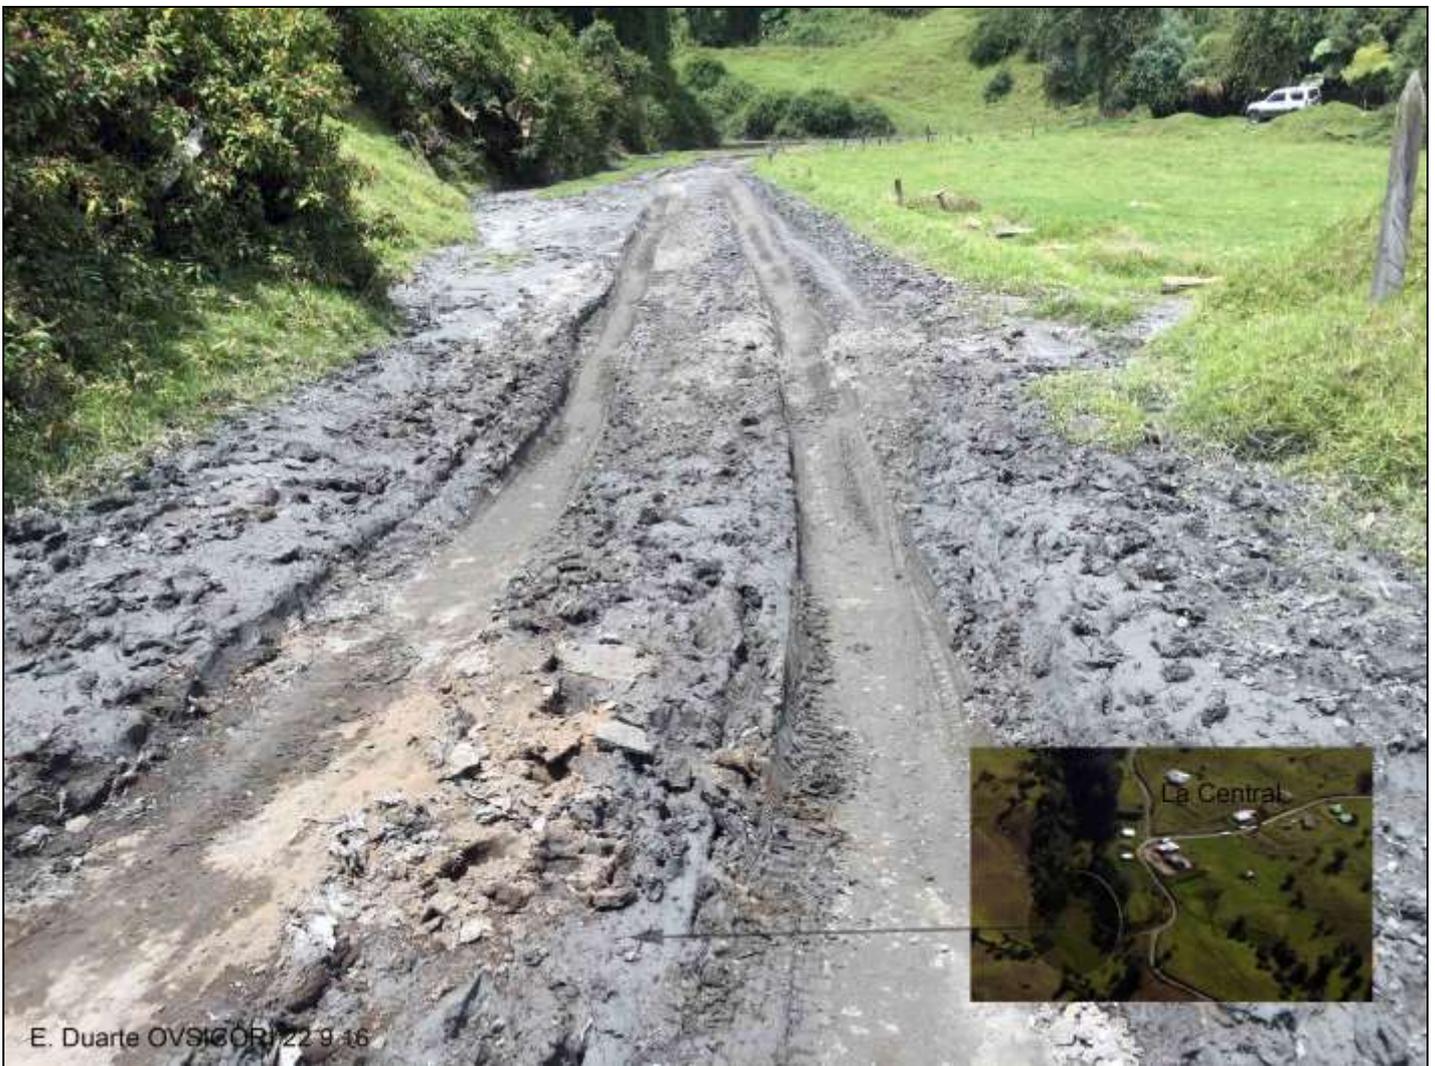
En la fig. 3 se muestra los efectos por colmatación de cenizas recientes. Aunque en este sitio no se encontró rastro de cenizas recientes por caída si ha habido un proceso rápido de ganancia de relieve por la erosión de materiales (de todo tamaño) arrastrado por una Quebrada principal que procede desde la mitad del Cerro San Juan (ubicado al oeste del cráter activo). En el sector alto e intermedio se ha acumulado montos importantes de ceniza, en los últimos meses, por lo que la acumulación en las partes bajas se hace más evidente. El color gris brillante de cenizas recientes hace que el sitio adquiera más notoriedad y eventualmente, de no mediar remedio, afectaría el tránsito por esa vía que comunica con La Silvia y La Picada.

Si bien en el pasado, con cada época lluviosa, hubo un levantamiento de la superficie por detritos convencionales desde la actividad de 2010 los aportes extraordinarios de materiales volcánicos han acelerado el espesor de la capa acumulada. Un estimado grueso de los últimos 6 años podría alcanzar 50 cms lo cual hace el sitio intransitable para vehículo sencillo.

Fig. 3. Abanico de depositación de materiales (cerca de La Central) que bajan desde el Cerro San Juan.

Esta vía de comunicación es utilizada por los agricultores y ganaderos que todavía mantienen algunas actividades en los sitios mencionados. Asimismo es la única vía para visitar los sectores bajos (al oeste y noroeste del volcán) por lo cual se requiere mantener habilitada para el uso de guardaparques, investigadores e instituciones de primera respuesta.

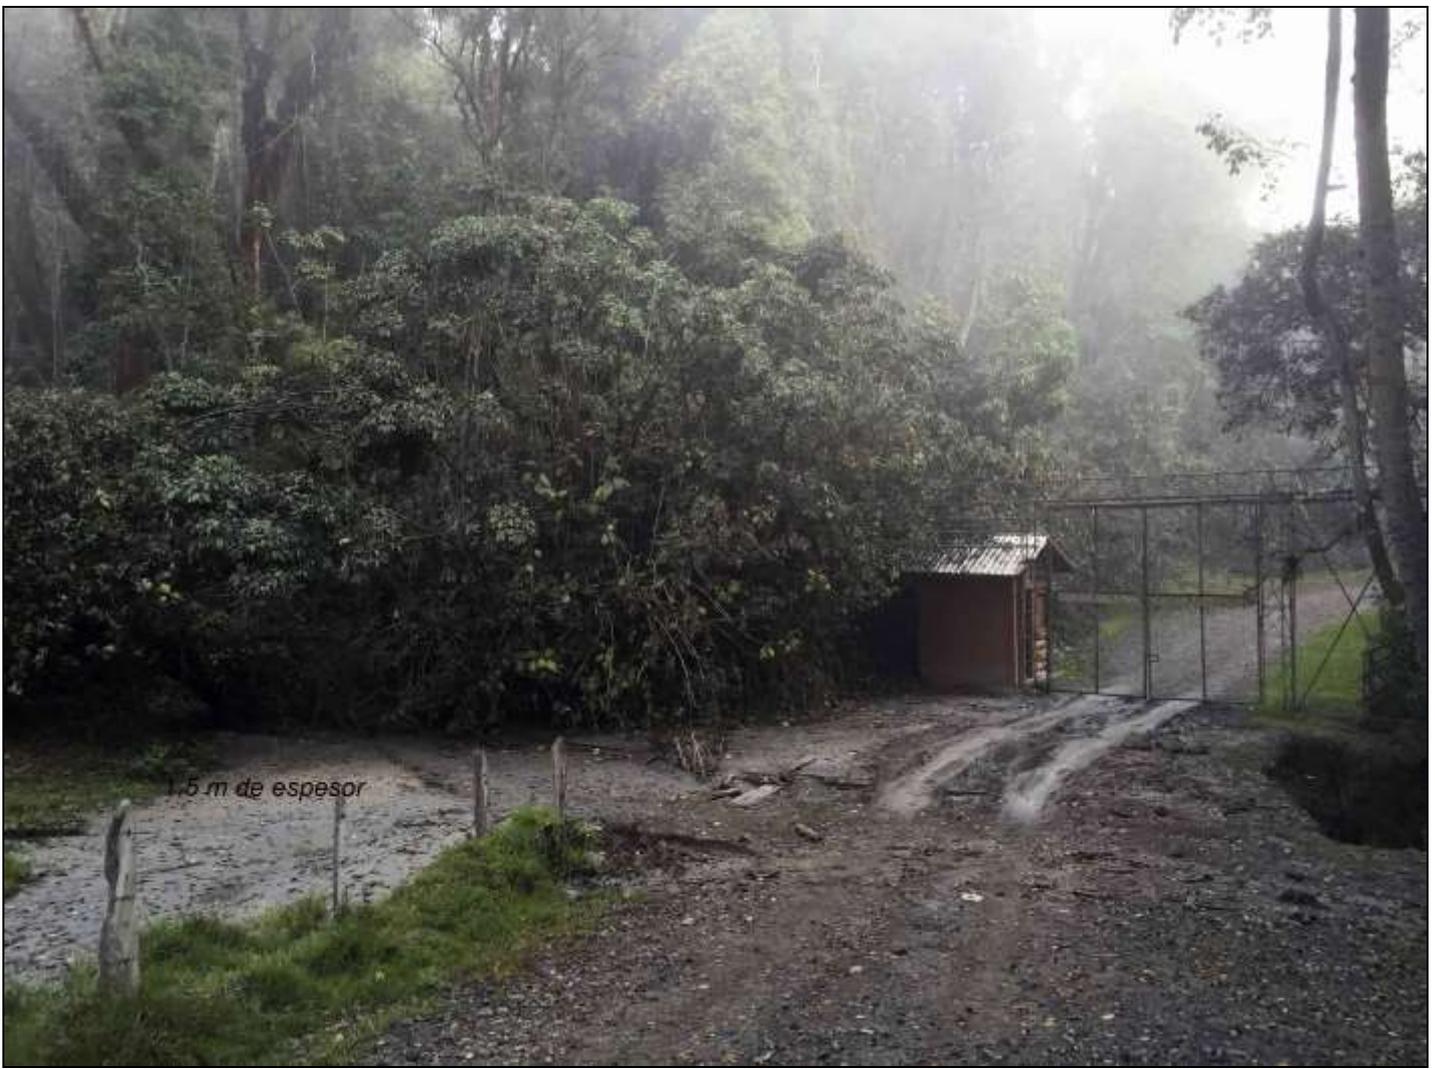
La parada 4 ilustra los efectos de la depositación de materiales en el cauce alto del Rio Aquieres. Es precisamente en ese sector donde se encuentra el portón en la entrada del Parque Nacional Volcán Turrialba. Después de las erupciones abundantes de abril a mayo de 2016 y que afectaron de modo intermitente el flanco sur y suroeste del volcán; este sector se ha visto colmatado por materiales que bajan por el cauce del rio mencionado. En el pasado un par de alcantarillas fueron capaces, por décadas, de tramitar los materiales que por ahí bajaban. A raíz del aporte de materiales adicionales y de la pérdida de cobertura vegetal (cerca de la cima) el proceso erosivo aceleró hasta el punto de rellenar poco más de 1.5m de profundidad que tenía el cauce a la altura del portón.

Actualmente el proceso de ingreso y salida utilizando ese portón se convierte en una tarea complicada; por la acumulación de materiales en su base, por la corrosión aguda que muestra la estructura y por la acumulación de agua en condiciones lluviosas. Con el fin de mantener una vía de evacuación rápida este ingreso debería ser reparado o completamente reconstruido para permitir un ágil tránsito a guardaparques, investigadores, técnicos de mantenimiento y funcionarios de primera respuesta. El curso normal del rio debería ser restablecido y la habilitación de un puente o paso adecuado deberían ser considerados.

Fig. 4. Portón principal para el Parque Nacional y efectos por relleno de materiales recientes.

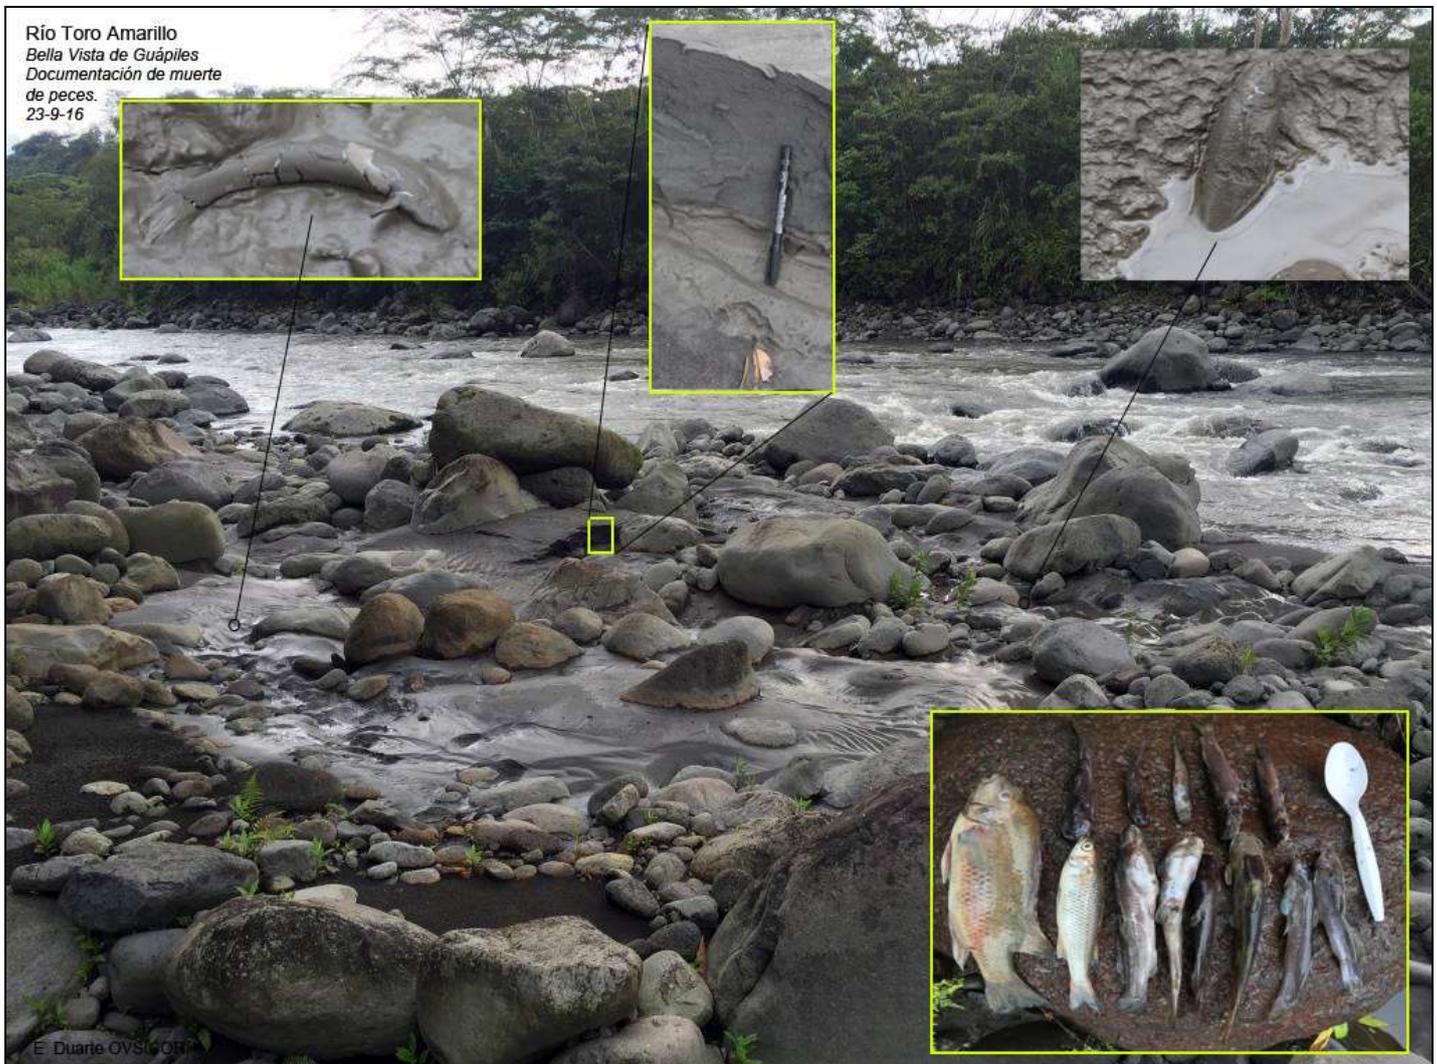
Respecto al sitio de la figura 5 se debe decir que se encuentra ubicado a unos 18 kms al norte del volcán, en la comunidad conocida como Bella Vista. A pesar de que el río en ese sitio es amplio las sobrecrecidas se han excedido del cauce normal hasta en 15 m desde la orilla usual (aprox. 1.2 m de elevación del cauce). El recuento de muerte de peces ocurre en una lente de ceniza acumulada ahí, probablemente en la tarde del día 22 (relacionado con las avenidas documentadas en la Quebrada Paredes de la Fig. 2). El esparcido de esta ceniza se da sin que medie obstáculo alguno en el cauce y se notan sectores similares en ambas riberas del río Toro Amarillo; a lo largo de varios kms.

El hallazgo de 13 especímenes en unos 10 m lineales hace pensar en la gran cantidad de peces que puede perecer con cada avenida sobrecargada de ceniza. De estas muestras se puede distinguir una variedad de “mojarra”, barbudos y un bobo. Cabe anotar que a la mañana del día 24 también se visitó el mismo sitio y se encontraron al menos 6 especímenes más unos cuantos metros más allá del sector muestreado. Los peces no superan los 25 cms en tamaño y el más grande pudo rondar 250grs. También se observó restos de un cangrejo y lo que podía ser una anguila o una serpiente pequeña. En este punto el máximo espesor de la lente de ceniza alcanzo 25cms y sorprende la pureza del material pues no se ve rastros de orgánicos ni otro tipo de suelo o arcilla.

En la foto #5 se incluyen 3 recuadros con especímenes colectados, los que se encuentran abajo a la derecha fueron lavados para efectos de distinguirlos y documentarlos apropiadamente. El espesor de la ceniza se ve en el recuadro del centro, arriba, y tiene como escala un marcador. Fig. 5.

Fig. 5. Sitio de muestreo de peces muertos en puente de Bella Vista, Guápiles.

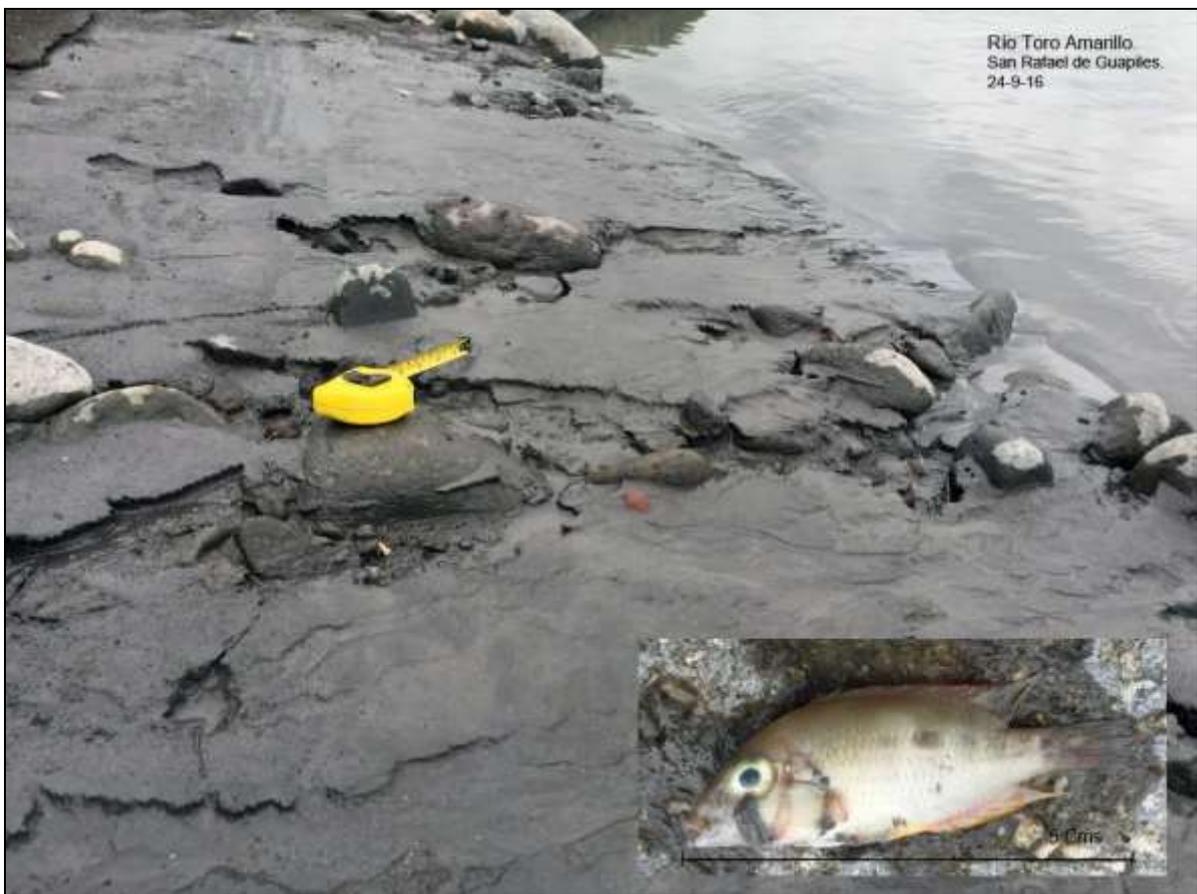
La siguiente parada se realizó en el mismo Río Toro Amarillo donde ya el Río Blanco ha vertido su caudal más claro, puesto que no está conectado con las partes altas del volcán. Ingresamos a una finca del sector, ubicada en San Rafael de la Colonia (Guápiles, Pococí), a unos 26 kms de la cima. El espesor de la ceniza encontrado apenas alcanza unos 4cms y el color del material se mantienen como gris claro. Aquí se encontró dos especímenes; uno pequeño y completo y parte del espinazo de otro pez grande que había sido devorado por varios zopilotes que todavía estaban en el sitio. Fig. 6.

*Fig. 6. Orilla del río Toro Amarillo, cerca de San Rafael de Pococí.*

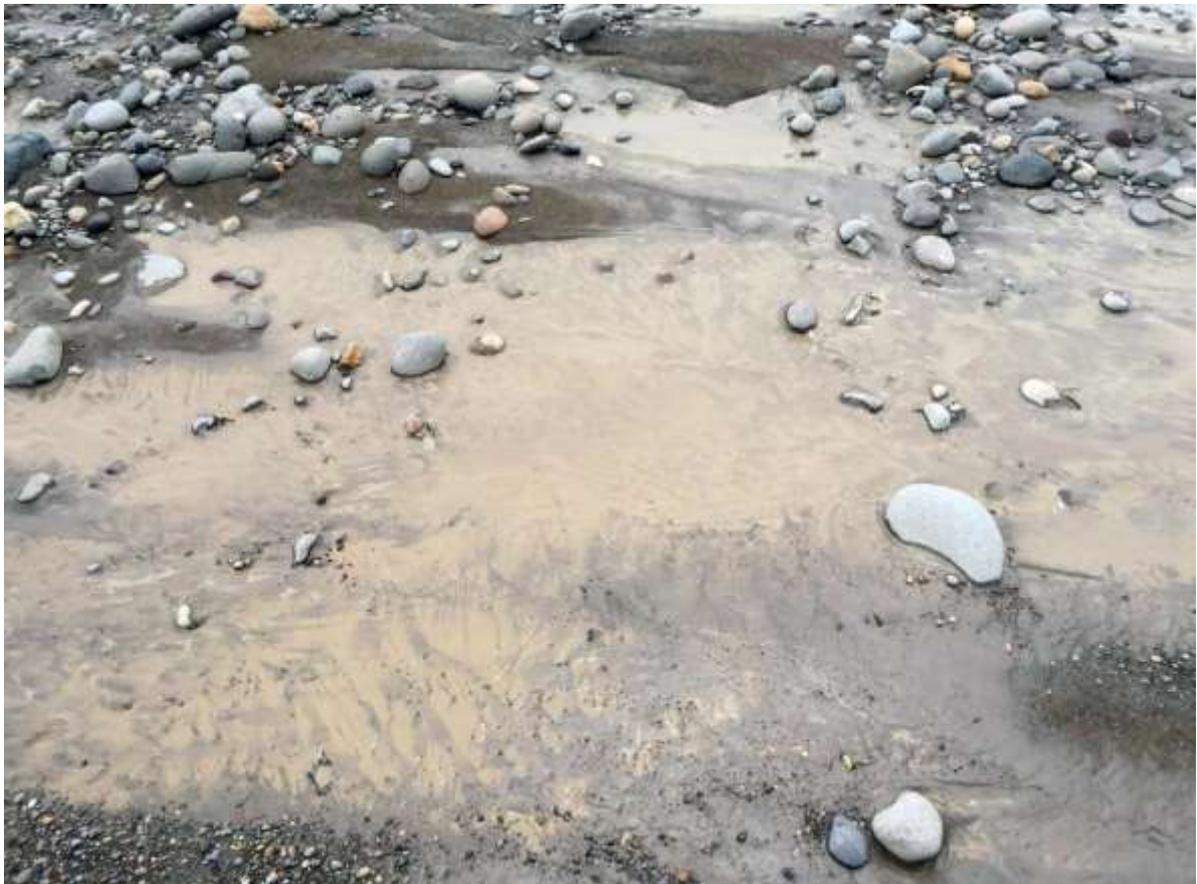
La última parada se realizó en la confluencia del río Toro Amarillo con el río Chirripó el cual vierte sus aguas en el río Colorado (brazo del río San Juan). El sector se localiza a unos 36 kms (en línea recta) desde la cima del volcán. Fig. 7.

*Fig. 7. Los restos de ceniza en este punto son difícilmente distinguibles por su mezcla con otros materiales.*
