Formación de lago en el fondo de cráter activo y otros cambios en el Volcán Turrialba.

(Basado en trabajo de campo del 28 de mayo de 2015)

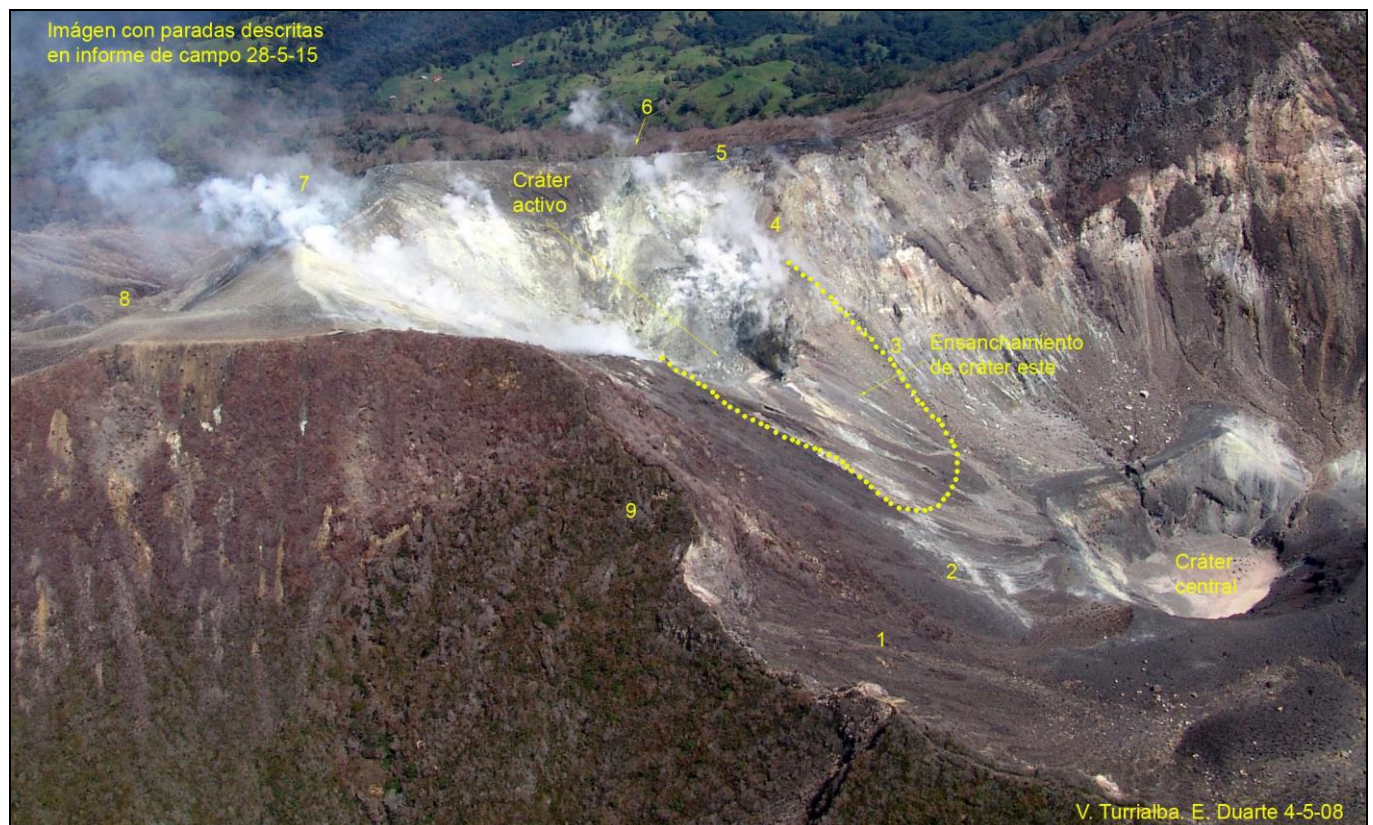
Fig. 0. Circuito con el recorrido en paradas secuenciales de 1 a 9.

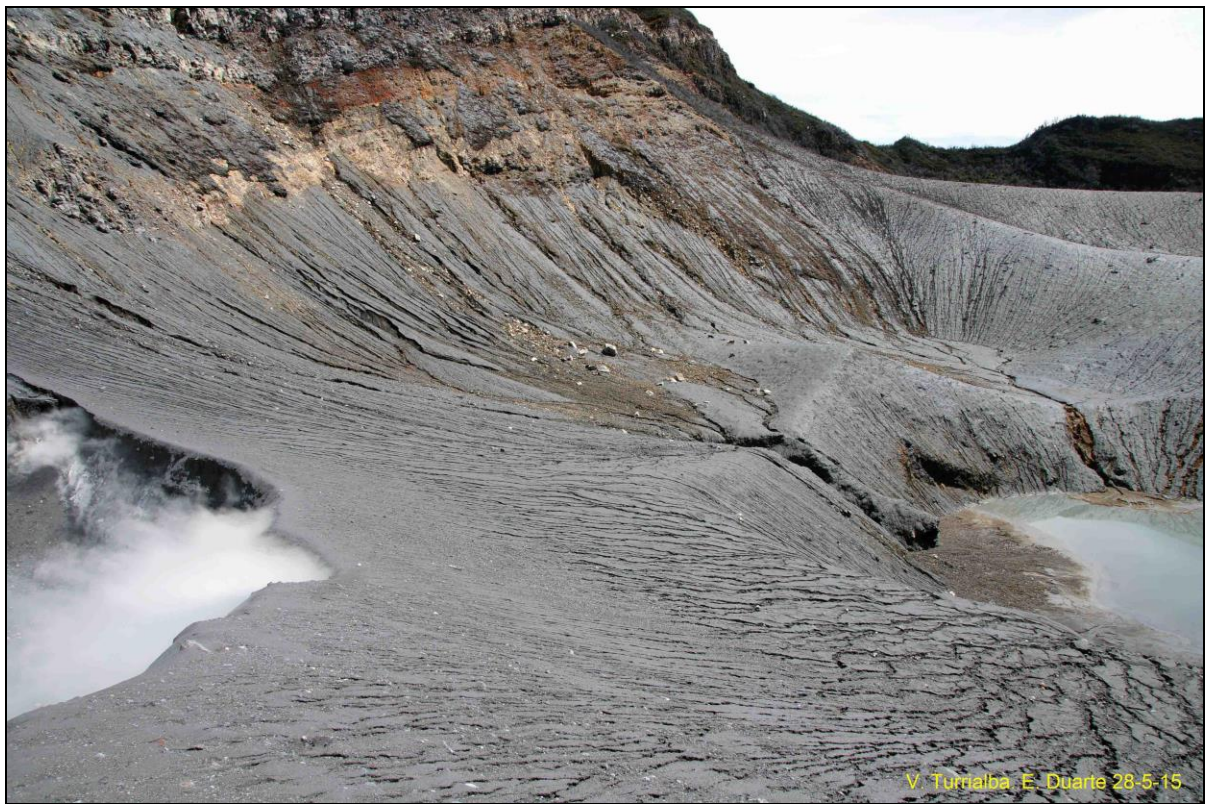
El recorrido inicia en el punto No1 donde se observan restos de cenizas y otros materiales de diverso tamaño repellados y adheridos firmemente en una superficie de pendiente fuerte. Por las lluvias se notan estrías por escorrentía que arrastran materiales hacia las partes bajas de la caldera para terminar rellenando el cráter central. Fig. 1.

Fig. 1. Sección entre los dos cráteres mostrando el relleno; de la superficie así como del fondo del cráter central.

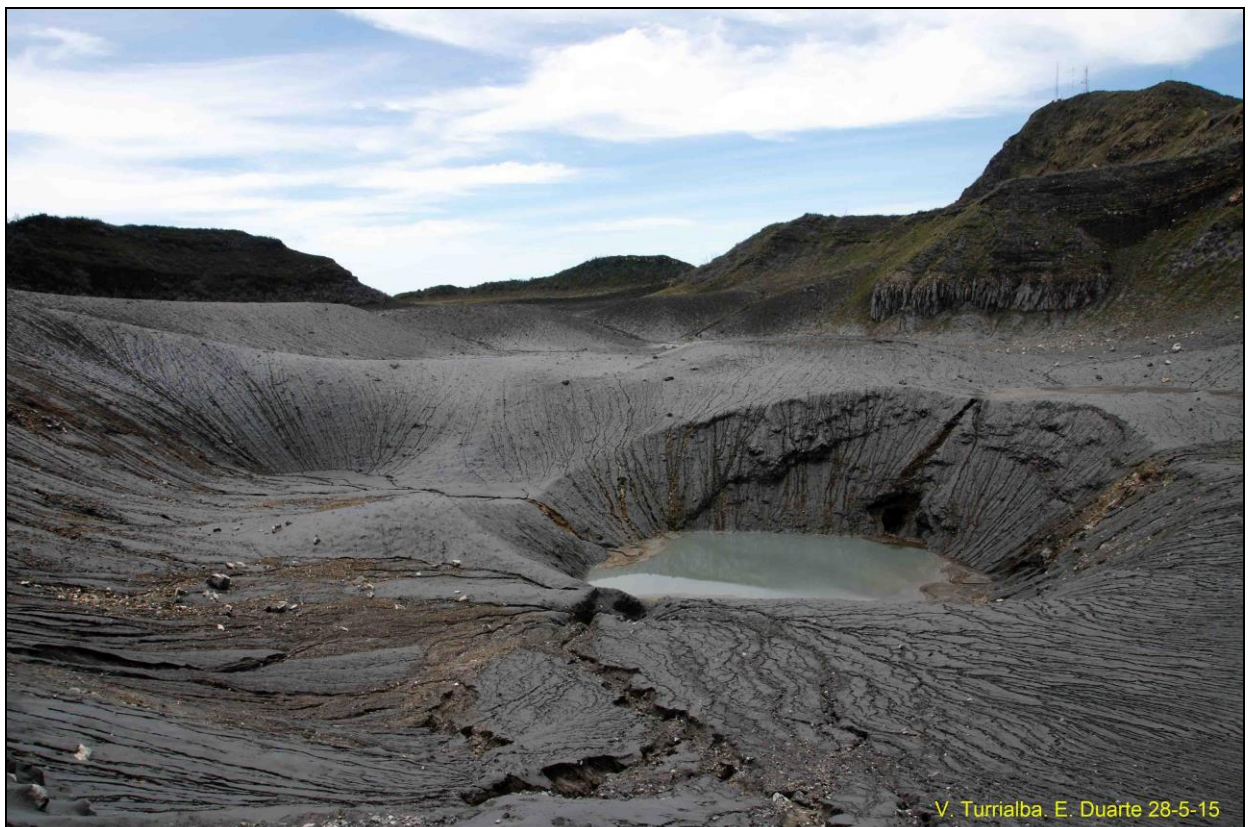
El recorrido continúa por la empinada ladera sur. En el pasado se caminaba por un sendero que se alternaba con un par de profundas cárcavas. Actualmente se camina por una capa (espesor entre decenas de cms hasta unos 3m) de material caótico constituido básicamente por fragmentos angulosos y preexistentes de variada tonalidad. Al pie de la pared es donde se encuentra el mayor espesor; es ahí donde se depositan los clastos mayores de tamaño sub-métricos. Por el conocimiento previo de la morfología del lugar el relleno ahí puede alcanzar entre 1 y 2m. Desde el borde este del cráter activo se aprecia la magnitud del relleno por las subsecuentes erupciones en dirección hacia el resto de la caldera. La mitad de esta depresión se encuentra cubierta de materiales grises, incluyendo el cráter central y otras formas vecinas; en los sitios con algo de pendiente se muestran cárcavas y en los sitios con depresiones se muestran paquetes lodosos y acuosos de materiales finos. Fig. 2.

Fig. 2. Tres cuartas partes de la caldera se notan cubiertas por materiales depositados ahí desde octubre 2014.

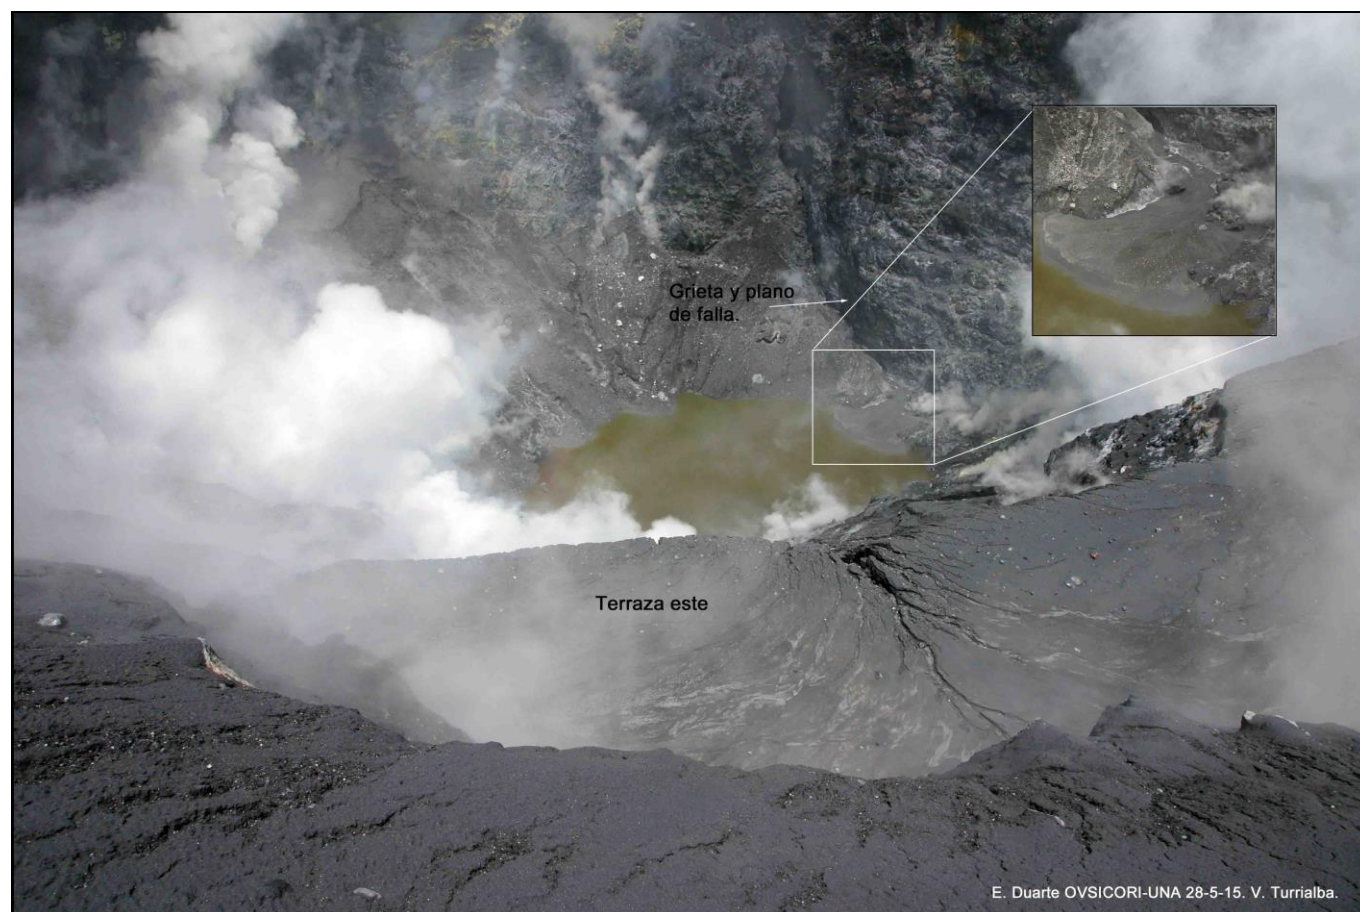
Características de cráter activo y nuevo lago: Uno de los hallazgos principales de esta visita lo constituye la documentación de un lago somero (25x25m aprox.) que se encuentra rodeado de fumarolas, principalmente hacia la base de la pared oeste. El lago muestra un color amarillo oscuro con un sector, hacia el SW, de color naranja. En las orillas de este cuerpo de agua se encuentran diversos abanicos de materiales frescos, de diverso tamaño, que han bajado por gravedad desde las paredes que lo encierran. Este lago yace unos 25m mas abajo del nivel del piso del crater que se encontraba previo a las erupciones iniciales de octubre 2014 y constituye un nuevo tapón para posteriores erupciones. Algunas de las fumarolas que lo rodean muestran chimeneas formadas de azufre de un amarillo intenso y presentan silbido fuerte por la presión interna. Fig. 3

Fig. 3. Vista general del fondo, y alrededores, del cráter activo.

Desde el fondo del cráter hasta el borde oeste ahora se nota una pared casi lisa de más de 200m. La antigua terraza que ahí se apreciaba antes ha desaparecido por el relleno de múltiples erupciones en los últimos 7 meses. También se puede apreciar una terraza formada al este del lago, aproximadamente a la altura en que se encontraba el antiguo fondo del cráter.

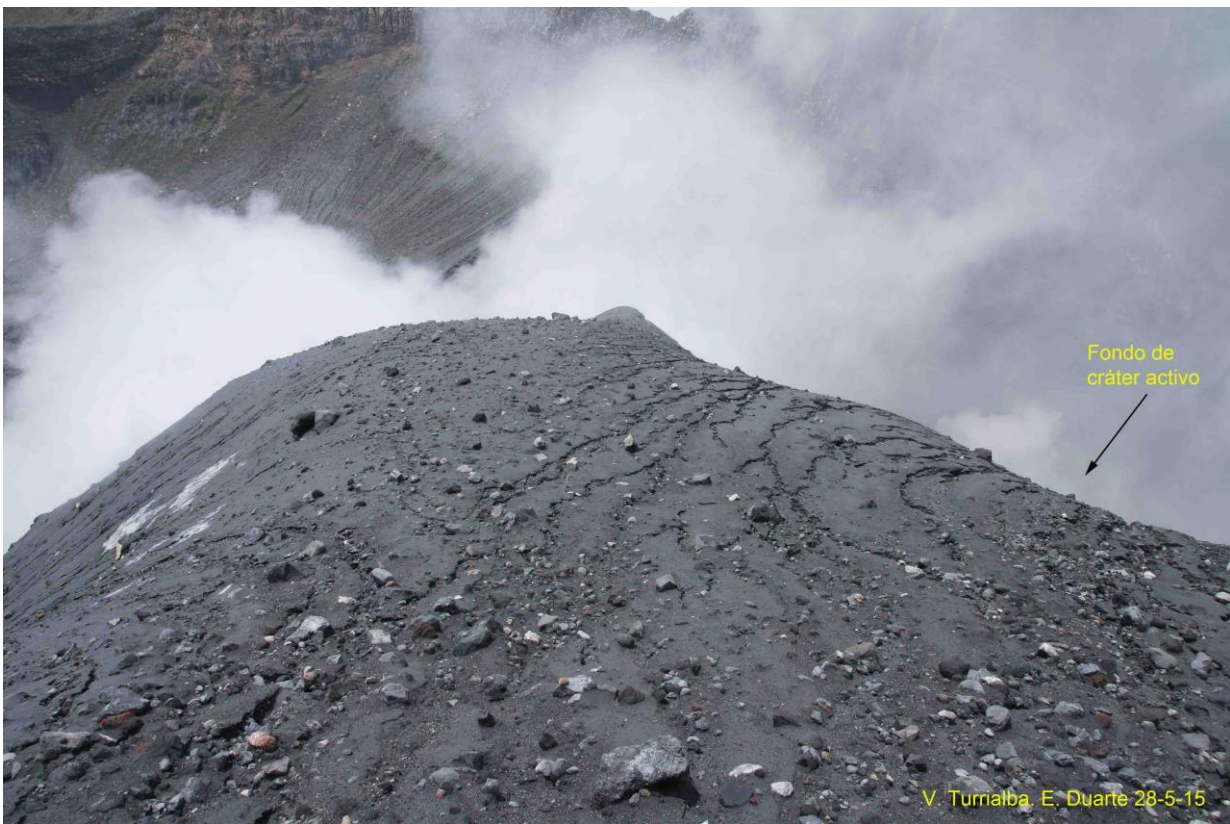
En la terraza al norte del cráter activo se notan cambios importantes a raíz de la actividad reciente. El relleno de la superficie original varía desde decenas de cms hasta probablemente 1m; en el sector más proximal al cráter. Las paredes; otrora agrietadas y con grandes bloques ahora se notan lisas y resbalosas. El sector donde se encontraban las fumarolas principales se muestra semi-sepultado aunque con la salida de los puntos calientes originales y algunos otros nuevos. Una sección de la pared, que da hacia el fondo del cráter activo, se perdió (unos 40m en horizontal) con la actividad reciente. Fig. 4.

Fig. 4. Sección al norte del cráter activo mostrando una amplia capa de ceniza y otros materiales gruesos.

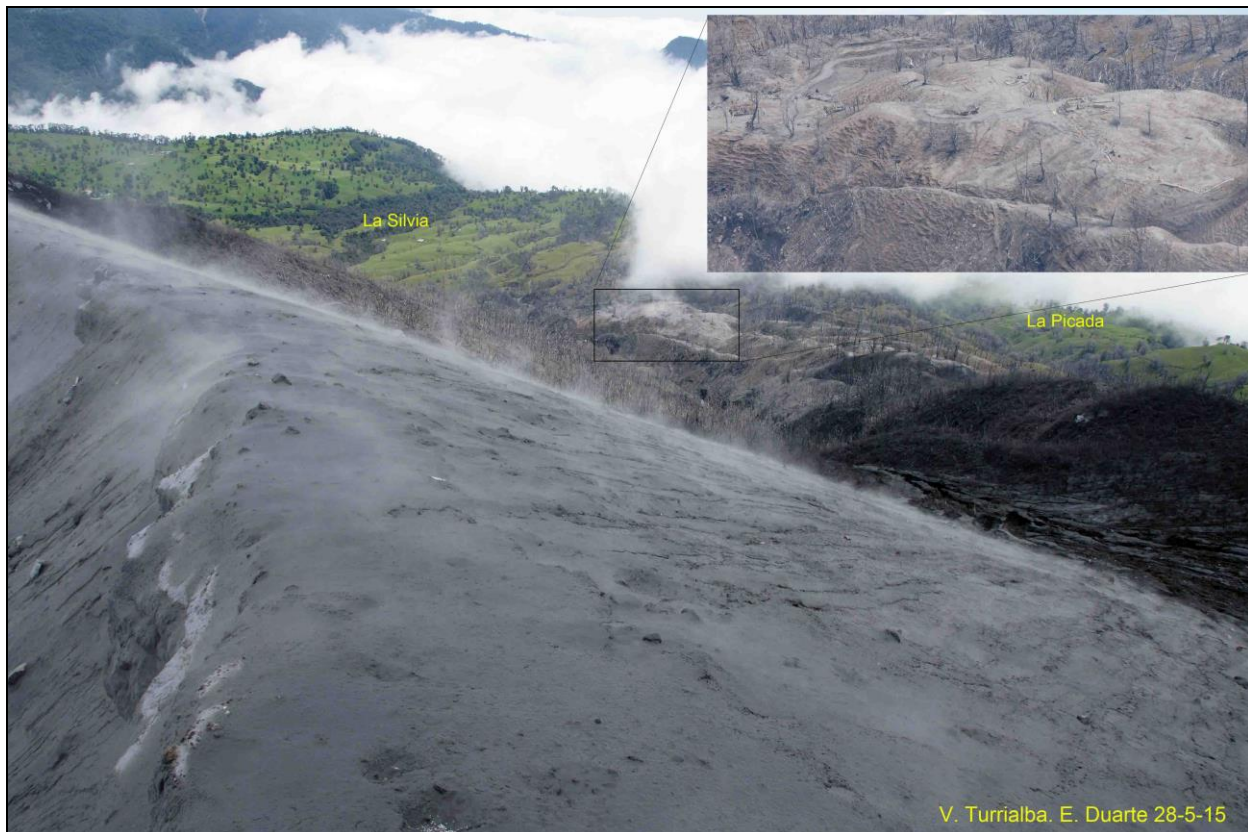
La parada No 5 se refiere al relleno que realizaron las erupciones en las laderas ubicadas al norte del cráter central. Ahí se notan espesores de pocos cms hasta casi un metro en la base de la pared; cerca del cráter. Esta pared norte y noroeste se muestra lisa aunque en la parte baja (en la cabecera de la Quebrada Paredes) las cárcavas son profundas. Se nota en toda la pared una desgasificación importante acompañada de evaporación. A la distancia, al pie del volcán, se notan cientos de hectáreas todavía grises; cubiertas por las cenizas de las últimas erupciones. Fig. 5.

Fig. 5. Vista panorámica hacia el noroeste del volcán. Los efectos más severos alcanzan poco más de 3kms a partir del cráter.

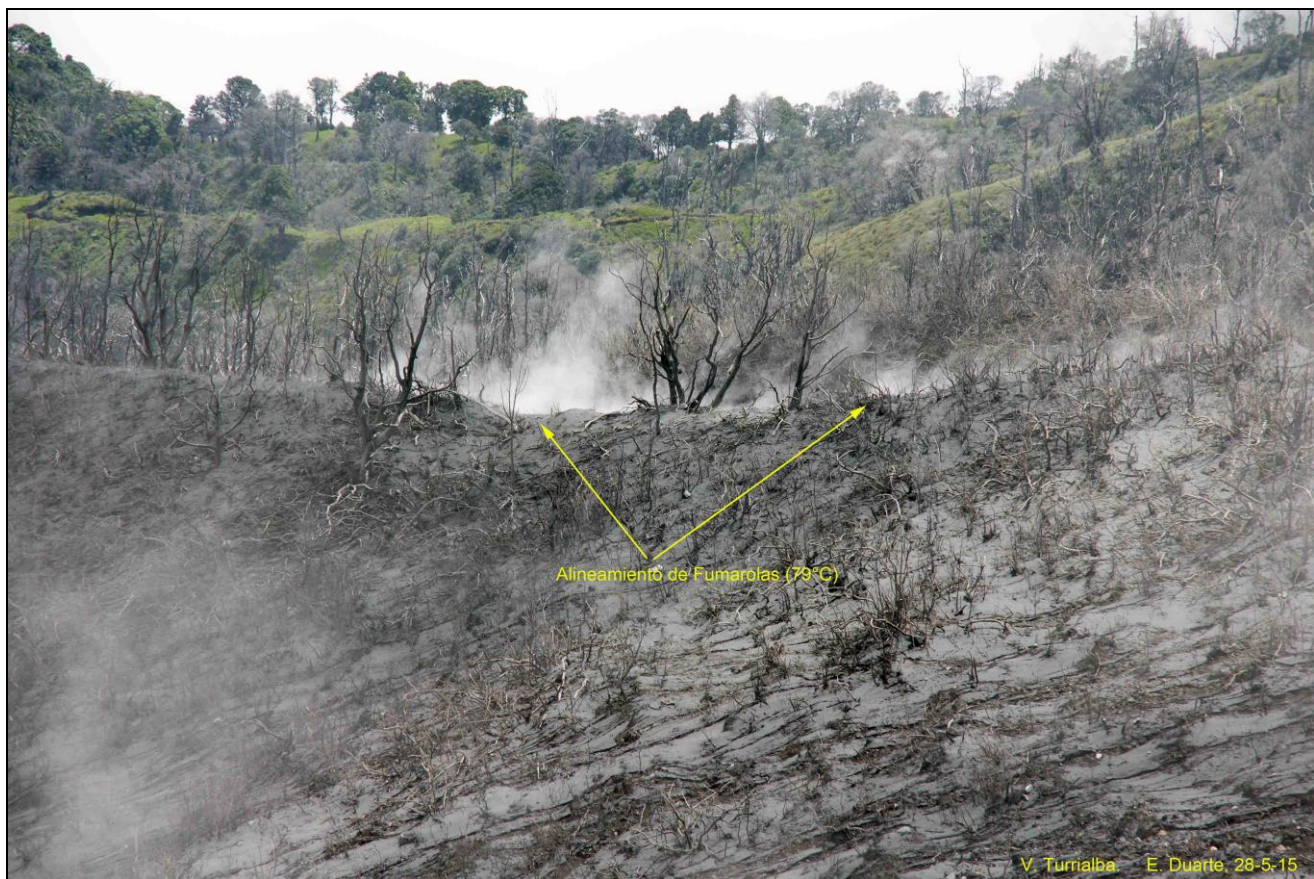
Las fumarolas en la pared externa (parada No 6, al norte y noroeste) se encuentran vigorosas y con temperaturas de 79°C. Se documentaron algunas conocidas aunque se encontraron otras que no habían sido descubiertas. Fig. 6.

Fig. 6. Fumarolas alineadas en el flanco norte del volcán. Este sector es parte de la cabecera de la Quebrada Paredes.

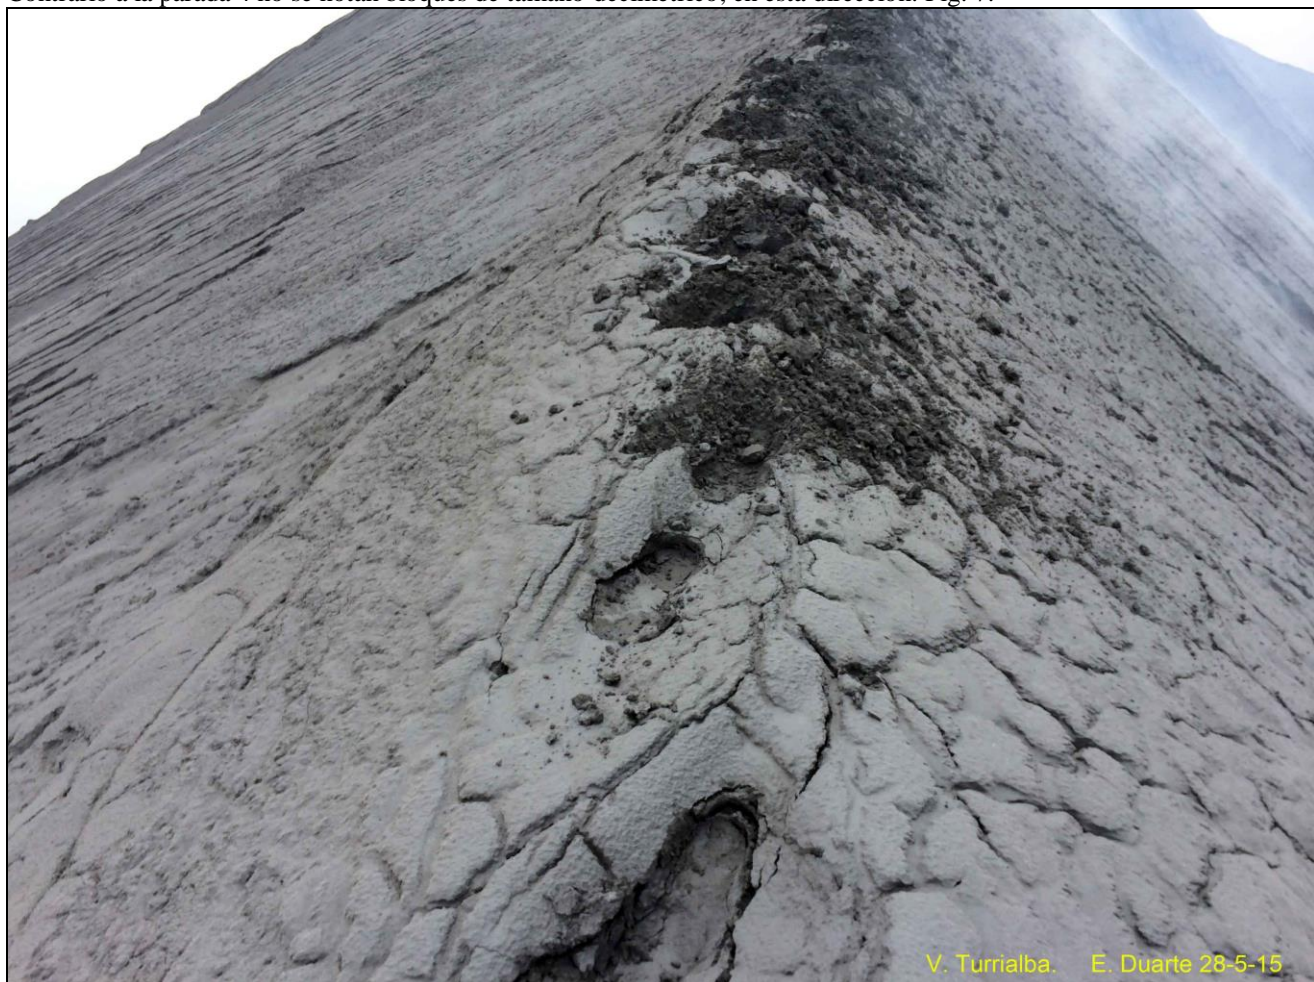
En la divisoria de la pared interna con la externa, del borde oeste, es donde se nota el máximo relleno por cenizas. En este sector los espesores varían entre 50 y 80cms. En ambas direcciones de la pared la superficie se torna resbalosa y frágil. Contrario a la parada 4 no se notan bloques de tamaño decimétrico; en esta dirección. Fig. 7.

Fig. 7. Filo que separa la pared interna del cráter activo (a la izquierda) de la pared externa que da hacia el oeste (derecha).

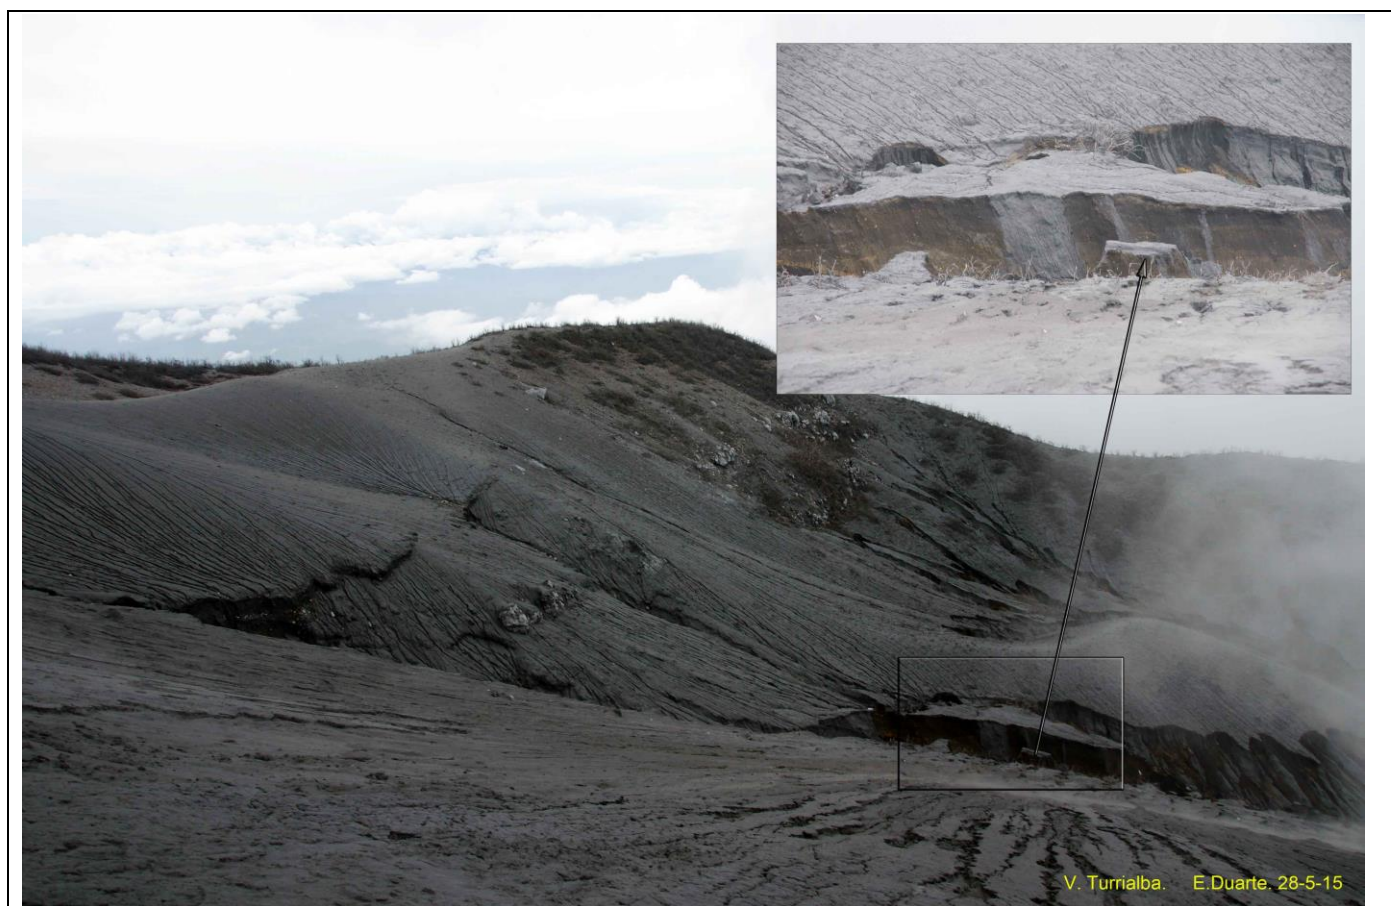
Sobre el Cerro San Juan (al oeste del cráter activo) la superficie continua siendo sepultada por materiales de todo tamaño. A unos 700m del cráter activo los espesores de los materiales promedian 30cms aunque se lavan rápidamente por la pendiente y por ser parte de la cabecera de la Quebrada Paredes. Fig. 8

Fig. 8. El proceso de rellenó y erosión en este sector, al oeste del cráter activo, es agudo y sostenido.

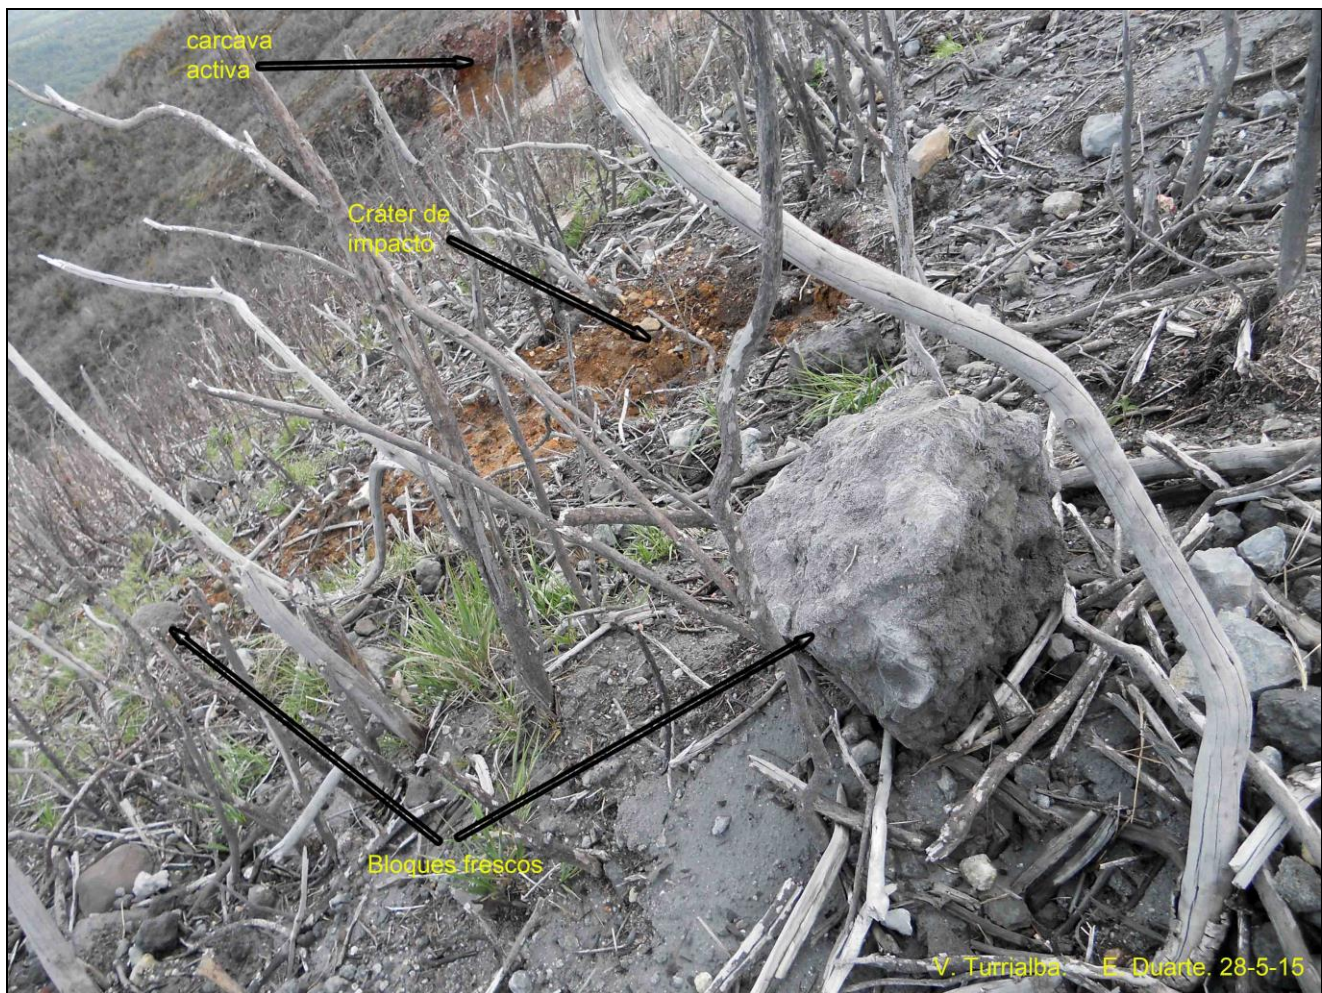
En la última de las estaciones se pudo muestrear partes de los bloques incandescentes eruputados entre los meses de marzo a mayo. La pared sur, externa, del cráter activo se muestra con abundantes cráteres de impacto y destrucción completa de la vegetación. En este sector es donde las paredes han perdido su cobertura vegetal y la emisión de gases mantiene un deterioro físico del sustrato. Cárcavas activas se amplían por efecto de la erosión, lo inclinado de las paredes y la descomposición físico-química de los materiales. Fig. 9.

Fig. 8. Pared sur del cráter activo con productos eruptados en eventos recientes.
