**PROPUESTA DE PLAN DE SEGURIDAD DEL AGUA (PSA)
PARA EL ACUEDUCTO MUNICIPAL DE LA COMUNIDAD
DEL CANTÓN DE JIMÉNEZ, CARTAGO, COSTA RICA.**

Proyecto de graduación para optar por el grado de Licenciatura de Gestión Ambiental con énfasis en
Tecnologías Limpias.

Campus Omar Dengo Heredia, Costa Rica, 2018

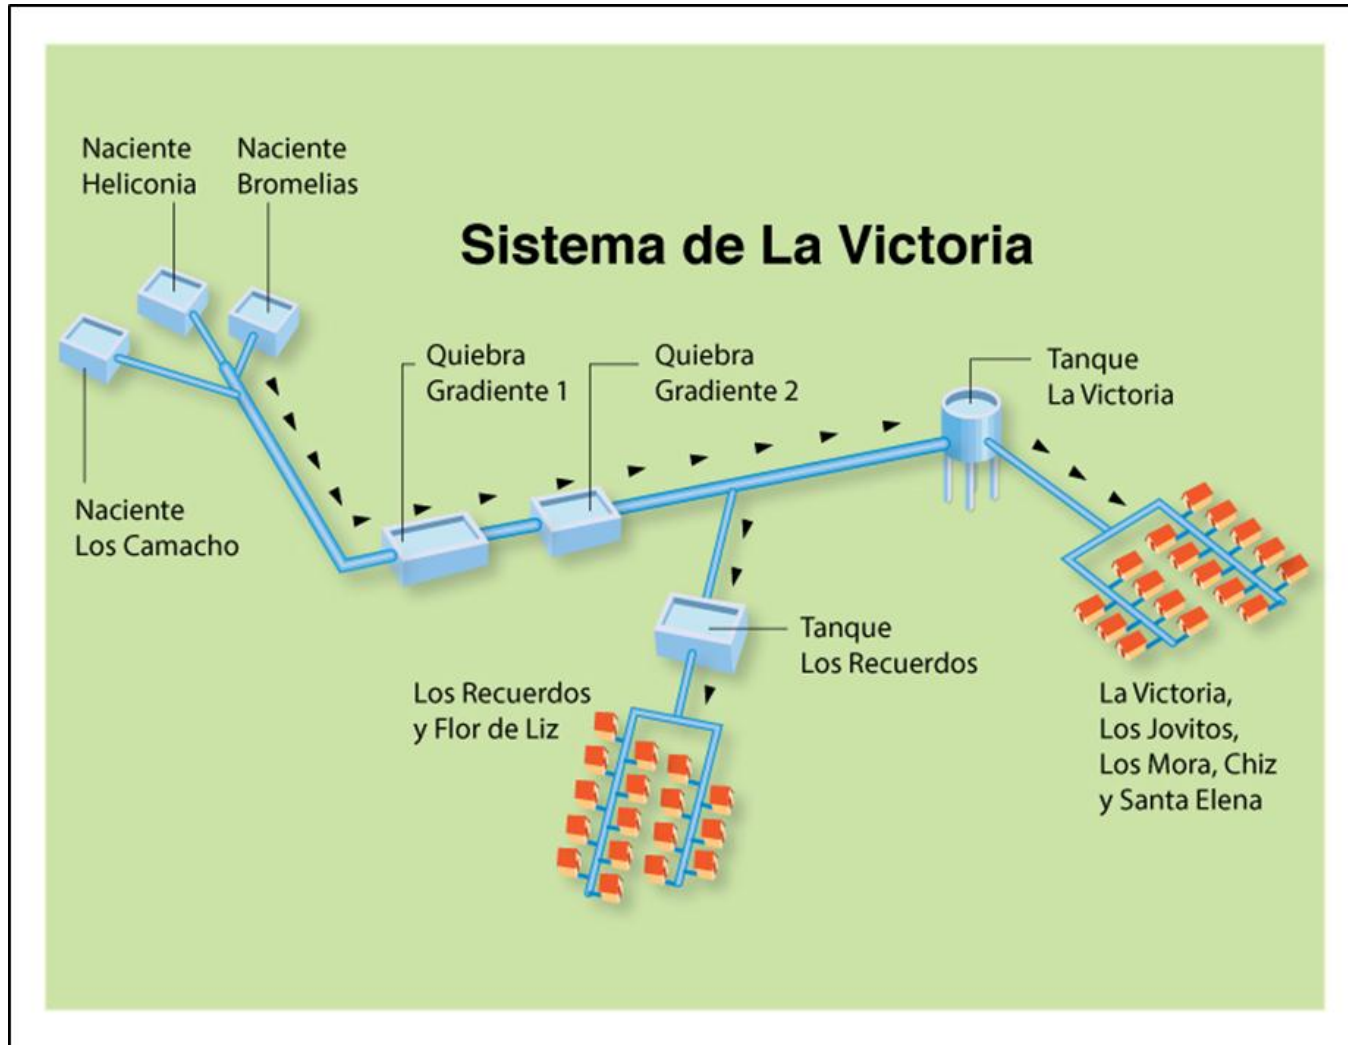
Figura 3. Diagrama de flujo del sistema La Victoria.

A continuación, se presentan los diagramas de los sistemas pertenecientes al acueducto municipal, así como sus principales componentes, con el fin de lograr un mejor entendimiento del proceso de abastecimiento de agua potable para el Acueducto Municipal de Jiménez (Figuras 2 y 3).

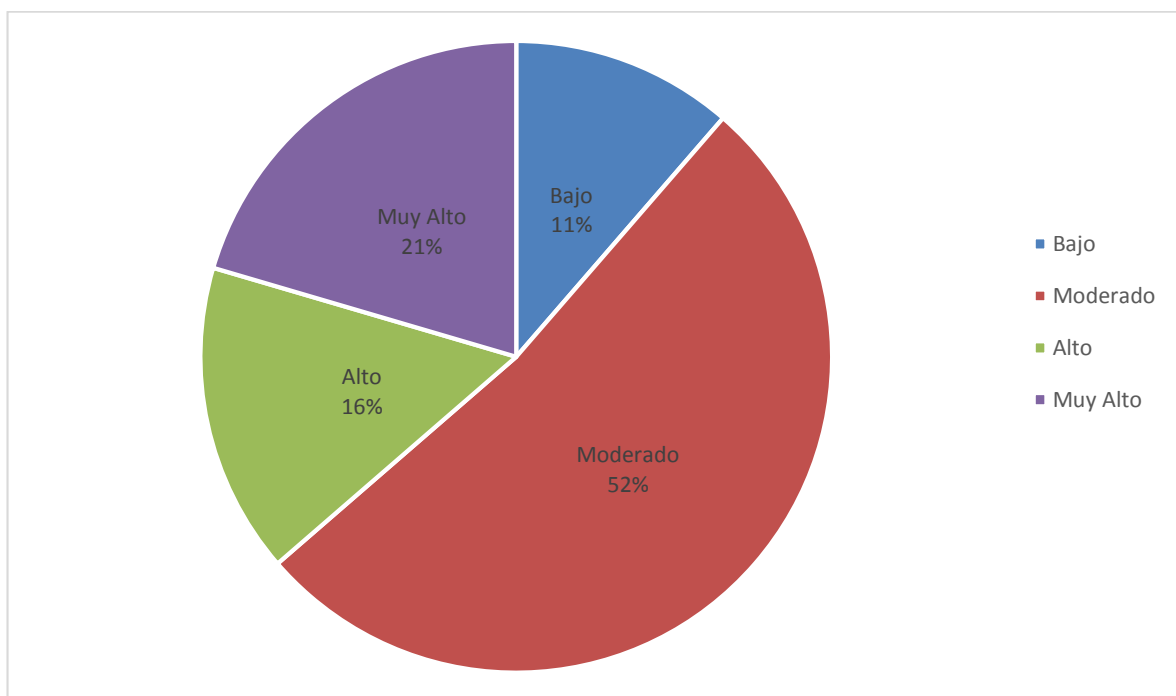
Figura 10. Clasificación de Peligros Encontrados en el Sistema Juan Viñas.

Con respecto a la clasificación de riesgos se identificaron 44 riesgos para el Sistema Juan Viñas y 50 riesgos para el Sistema La Victoria, se clasificaron como peligros de riesgo bajo, peligros de riesgo moderado y peligros de riesgo alto, ver figura 10.

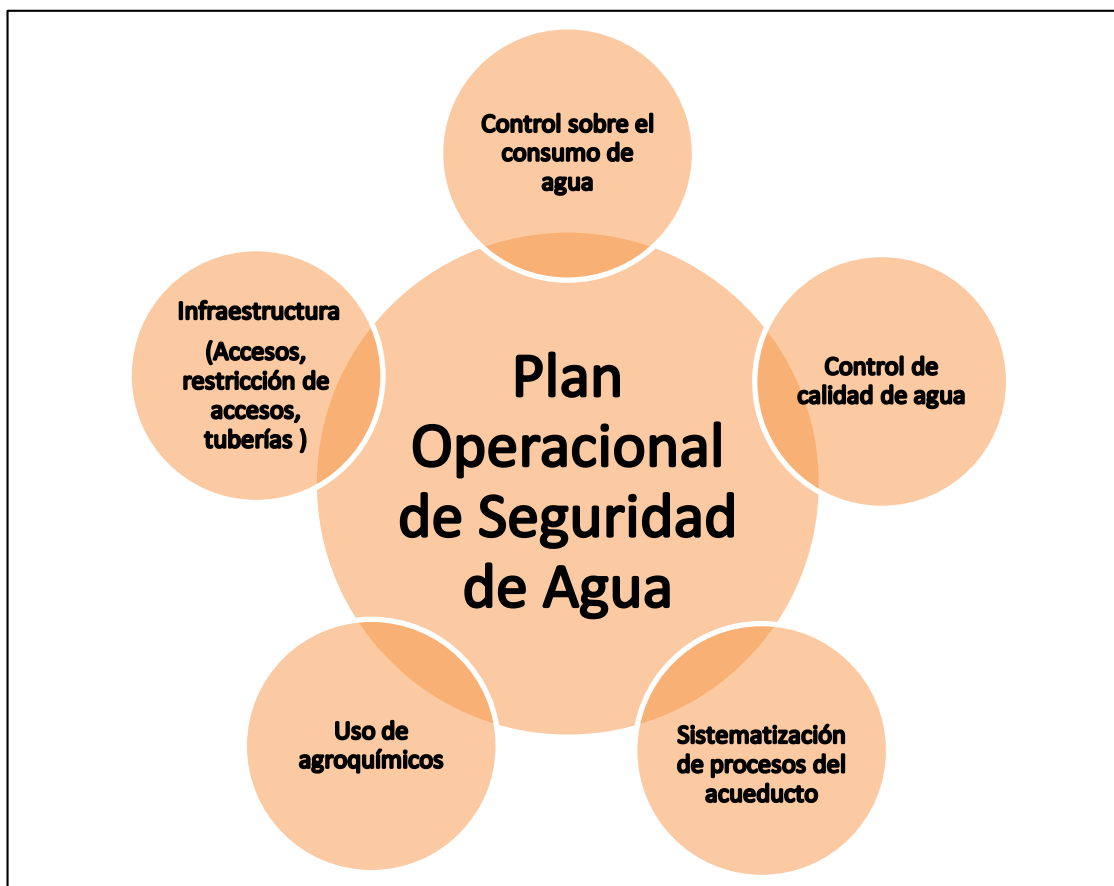
Según la clasificación de peligros y riesgos y determinación de puntos críticos de control, se establecieron cinco ejes de acción integrados para todos los puntos críticos de control a los cuales se decidió dar prioridad para el desarrollo del plan operacional de seguridad del agua, éstos se muestran en el siguiente esquema:

Figura 14. Ejes de acción del Plan Operacional de Seguridad de Agua de Acueducto Municipal de la Comunidad de Jiménez.
